[별첨1] 측정결과 (실내 사업장)

260810 (23일차)

[별첨2] 측정사진

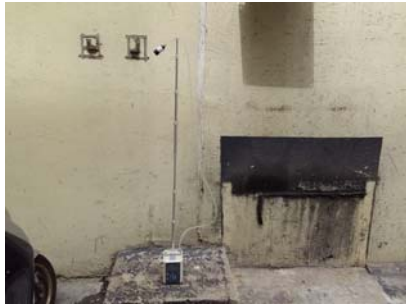
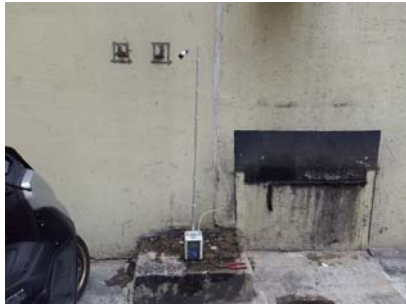
| 측정 지점 | 비산측정 시작 사진 | 비산측정 종료 사진 | 비고 |
|---|---|---|---|
| 부지경계선① | 측정 시작 시간 : 09:52<br> | 측정 종료 시간 : 14:22<br> | |

| 측정<br>위치 | 시료번호 | 측정지점 | 장비<br>번호 | 측정일시 | 유량<br>(ℓ/min) | 측정결과<br>(f/cc) | 검출<br>석면 | 초과여부 |
|---|---|---|---|---|---|---|---|---|
| P1 | 0810A-1 | 부지경계선① | 38 | 09:52 ~ 14:22<br>270min | 9.98 | 0.002 | 백석면 | 검출한계<br>미만 |

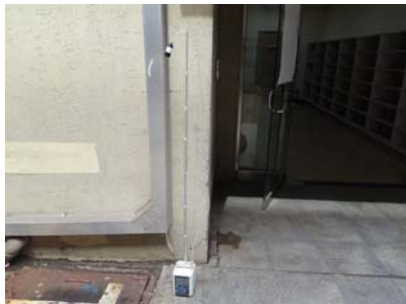
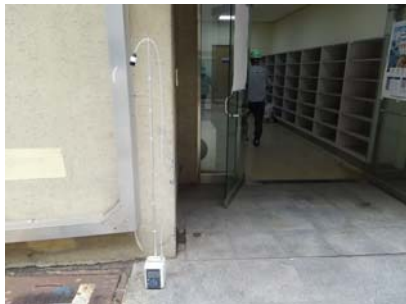
| 측정 지점 | 비산측정 시작 사진 | 비산측정 종료 사진 | 비고 |
|---|---|---|---|
| 부지경계선② | 측정 시작 시간 : 09:53<br> | 측정 종료 시간 : 14:23<br> | |

| 측정<br>위치 | 시료번호 | 측정지점 | 장비<br>번호 | 측정일시 | 유량<br>(ℓ/min) | 측정결과<br>(f/cc) | 검출<br>석면 | 초과여부 |
|---|---|---|---|---|---|---|---|---|
| P2 | 0810A-2 | 부지경계선② | 35 | 09:53 ~ 14:23<br>270min | 9.97 | 0.001 | 백석면 | 검출한계<br>미만 |

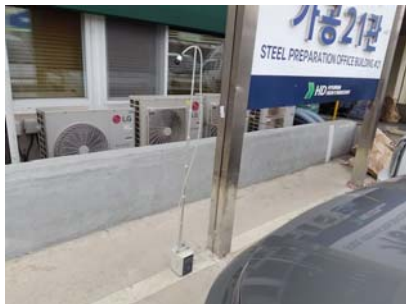
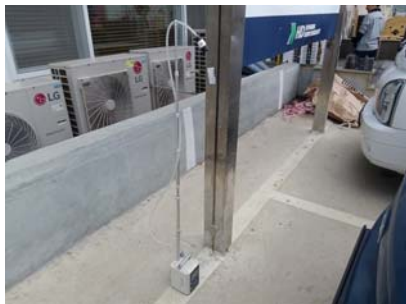
| 측정 지점 | 비산측정 시작 사진 | 비산측정 종료 사진 | 비고 |
|---|---|---|---|
| 부지경계선③ | 측정 시작 시간 : 09:55<br> | 측정 종료 시간 : 14:25<br> | |

| 측정<br>위치 | 시료번호 | 측정지점 | 장비<br>번호 | 측정일시 | 유량<br>(ℓ/min) | 측정결과<br>(f/cc) | 검출<br>석면 | 초과여부 |
|---|---|---|---|---|---|---|---|---|
| P3 | 0810A-3 | 부지경계선③ | 36 | 09:55 ~ 14:25<br>270min | 9.95 | 0.002 | 백석면 | 검출한계<br>미만 |

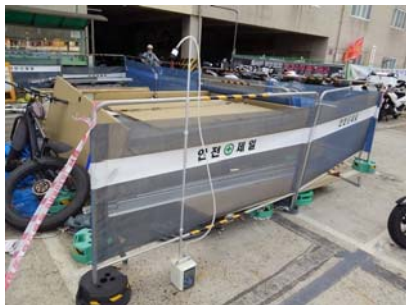
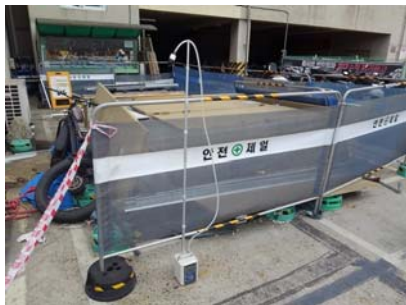
| 측정 지점 | 비산측정 시작 사진 | 비산측정 종료 사진 | 비고 |
|---|---|---|---|
| 부지경계선④ | 측정 시작 시간 : 09:57<br> | 측정 종료 시간 : 14:27<br> | |

| 측정<br>위치 | 시료번호 | 측정지점 | 장비<br>번호 | 측정일시 | 유량<br>(ℓ/min) | 측정결과<br>(f/cc) | 검출<br>석면 | 초과여부 |
|---|---|---|---|---|---|---|---|---|
| P4 | 0810A-4 | 부지경계선④ | 40 | 09:57 ~ 14:27<br>270min | 9.97 | 0.001 | 백석면 | 검출한계<br>미만 |

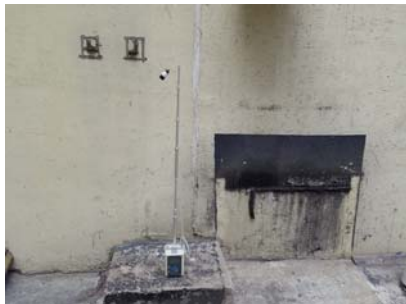
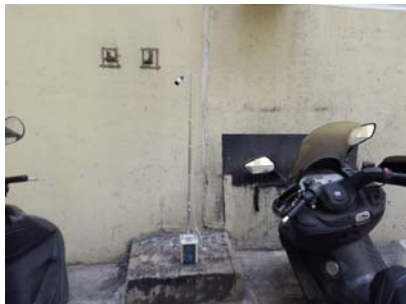
| 측정 지점 | 비산측정 시작 사진 | 비산측정 종료 사진 | 비고 |
|---|---|---|---|
| 부지경계선① | <p>측정 시작 시간 : 09:38</p> | <p>측정 종료 시간 : 14:08</p> | |

| 측정<br>위치 | 시료번호 | 측정지점 | 장비<br>번호 | 측정일시 | 유량<br>(ℓ/min) | 측정결과<br>(f/cc) | 검출<br>석면 | 초과여부 |
|---|---|---|---|---|---|---|---|---|
| P1 | 0811A-1 | 부지경계선① | 37 | 09:38 ~ 14:08<br>270min | 9.96 | 0.003 | 백석면 | 미만 |

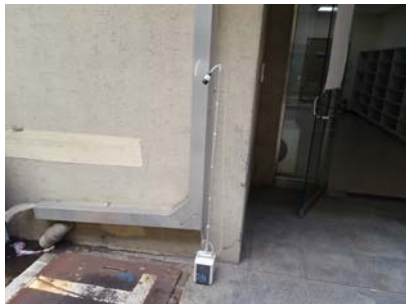
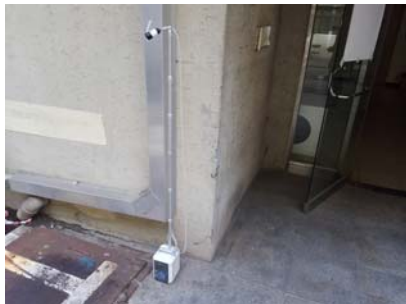
| 측정 지점 | 비산측정 시작 사진 | 비산측정 종료 사진 | 비고 |
|---|---|---|---|
| 부지경계선② | <p>측정 시작 시간 : 09:39</p> | <p>측정 종료 시간 : 14:09</p> | |

| 측정<br>위치 | 시료번호 | 측정지점 | 장비<br>번호 | 측정일시 | 유량<br>(ℓ/min) | 측정결과<br>(f/cc) | 검출<br>석면 | 초과여부 |
|---|---|---|---|---|---|---|---|---|
| P2 | 0811A-2 | 부지경계선② | 36 | 09:39 ~ 14:09<br>270min | 9.97 | 0.002 | 백석면 | 검출<br>한계미만 |

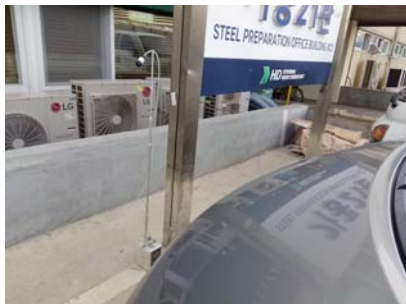
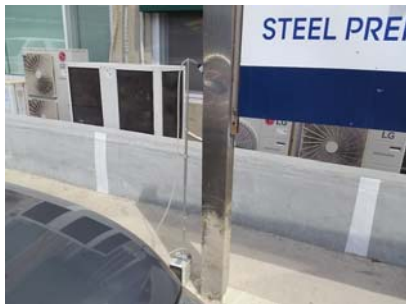
| 측정 지점 | 비산측정 시작 사진 | 비산측정 종료 사진 | 비고 |
|---|---|---|---|
| 부지경계선③ | <p>측정 시작 시간 : 09:42</p> | <p>측정 종료 시간 : 14:12</p> | |

| 측정<br>위치 | 시료번호 | 측정지점 | 장비<br>번호 | 측정일시 | 유량<br>(ℓ/min) | 측정결과<br>(f/cc) | 검출<br>석면 | 초과여부 |
|---|---|---|---|---|---|---|---|---|
| P3 | 0811A-3 | 부지경계선③ | 38 | 09:42 ~ 14:12<br>270min | 9.96 | 0.003 | 백석면 | 미만 |

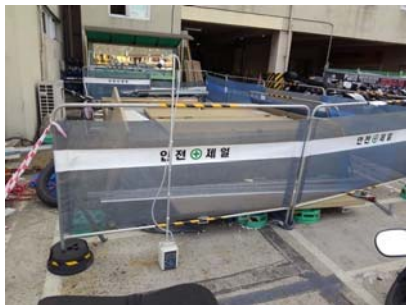
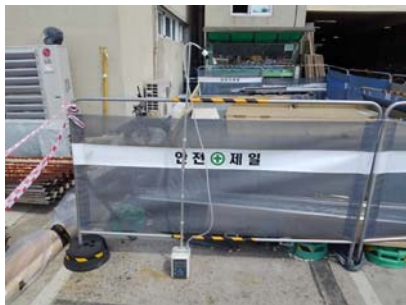
| 측정 지점 | 비산측정 시작 사진 | 비산측정 종료 사진 | 비고 |
|---|---|---|---|
| 부지경계선④ | <p>측정 시작 시간 : 09:45</p> | <p>측정 종료 시간 : 14:15</p> | |

| 측정<br>위치 | 시료번호 | 측정지점 | 장비<br>번호 | 측정일시 | 유량<br>(ℓ/min) | 측정결과<br>(f/cc) | 검출<br>석면 | 초과여부 |
|---|---|---|---|---|---|---|---|---|
| P4 | 0811A-4 | 부지경계선④ | 39 | 09:45 ~ 14:15<br>270min | 9.95 | 0.003 | 백석면 | 미만 |

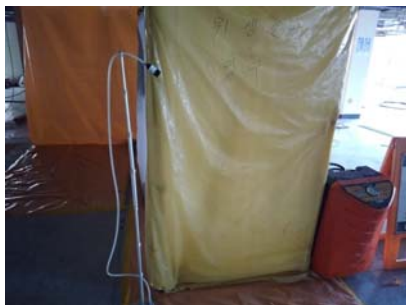
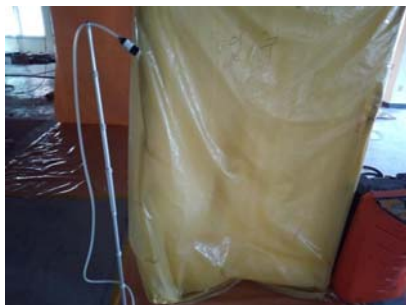
| 측정 지점 | 비산측정 시작 사진 | 비산측정 종료 사진 | 비고 |
|---|---|---|---|
| 위생설비 | <p>측정 시작 시간 : 10:10</p> | <p>측정 종료 시간 : 11:20</p> | |

| 측정<br>위치 | 시료번호 | 측정지점 | 장비<br>번호 | 측정일시 | 유량<br>(ℓ/min) | 측정결과<br>(f/cc) | 검출<br>석면 | 초과여부 |
|---|---|---|---|---|---|---|---|---|
| P5 | 0811A-5 | 위생설비 | 41 | 10:10 ~ 11:20<br>70min | 9.97 | 0.002<br>(시야수200) | 백석면 | 검출한계<br>미만 |

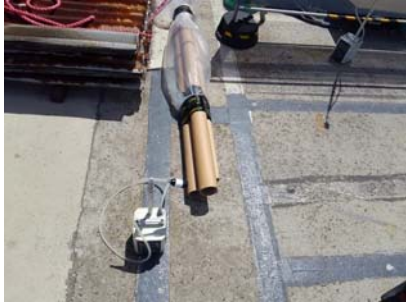
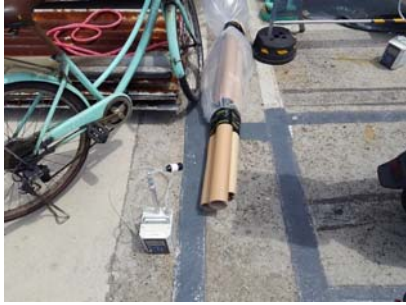
| 측정<br>위치 | 시료번호 | 측정지점 | 장비<br>번호 | 측정일시 | 유량<br>(ℓ/min) | 측정결과<br>(f/cc) | 검출<br>석면 | 초과여부 |
|---|---|---|---|---|---|---|---|---|
| P6 | 0811A-6 | 음압기 | 40 | 10:15 ~ 11:25<br>70min | 9.97 | 0.003<br>(시야수200) | 백석면 | 검출한계<br>미만 |

| 측정 지점 | 비산측정 시작 사진 | 비산측정 종료 사진 | 비고 |
|---|---|---|---|
| 음압기 | <p>측정 시작 시간 : 10:15</p> | <p>측정 종료 시간 : 11:25</p> | 비닐이 바람에 비산되어 봉으로 고정 |

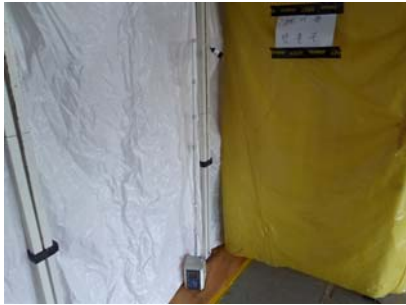
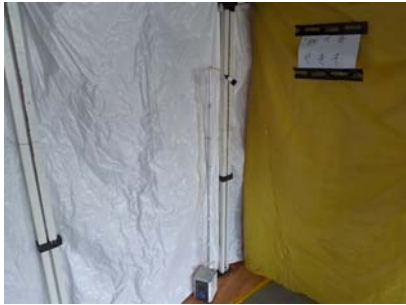
| 측정 지점 | 비산측정 시작 사진 | 비산측정 종료 사진 | 비고 |
|---|---|---|---|
| 폐기물반출구 | <p>측정 시작 시간 : 09:50</p> | <p>측정 종료 시간 : 11:00</p> | |

| 측정<br>위치 | 시료번호 | 측정지점 | 장비<br>번호 | 측정일시 | 유량<br>(ℓ/min) | 측정결과<br>(f/cc) | 검출<br>석면 | 초과여부 |
|---|---|---|---|---|---|---|---|---|
| P7 | 0811A-7 | 폐기물반출구 | 42 | 09:50 ~ 11:00<br>70min | 9.95 | 0.002<br>(시야수200) | 백석면 | 검출한계<br>미만 |

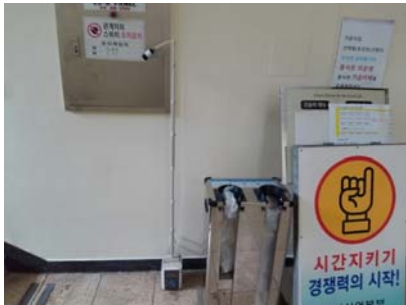
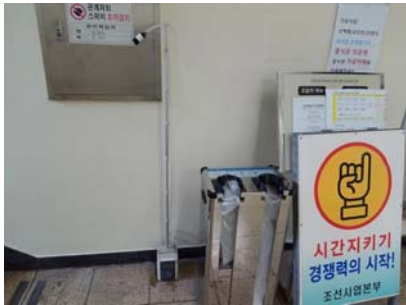
| 측정 지점 | 비산측정 시작 사진 | 비산측정 종료 사진 | 비고 |
|---|---|---|---|
| 작업장주변(실내)① | <p>측정 시작 시간 : 10:17</p> | <p>측정 종료 시간 : 12:27</p> | |

| 측정<br>위치 | 시료번호 | 측정지점 | 장비<br>번호 | 측정일시 | 유량<br>(ℓ/min) | 측정결과<br>(f/cc) | 검출<br>석면 | 초과여부 |
|---|---|---|---|---|---|---|---|---|
| P8 | 0811A-8 | 작업장주변①<br>(실내) | 44 | 10:17 ~ 12:27<br>130min | 9.94 | 0.003 | 백석면 | 검출한계<br>미만 |

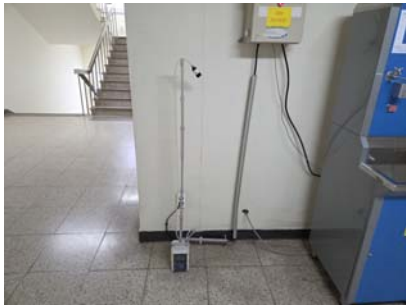
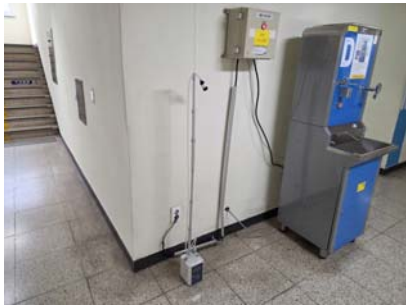
| 측정 지점 | 비산측정 시작 사진 | 비산측정 종료 사진 | 비고 |
|---|---|---|---|
| 작업장주변(실내)② | <p>측정 시작 시간 : 10:19</p> | <p>측정 종료 시간 : 12:29</p> | |

| 측정<br>위치 | 시료번호 | 측정지점 | 장비<br>번호 | 측정일시 | 유량<br>(ℓ/min) | 측정결과<br>(f/cc) | 검출<br>석면 | 초과여부 |
|---|---|---|---|---|---|---|---|---|
| P9 | 0811A-9 | 작업장주변②<br>(실내) | 43 | 10:19 ~ 12:29<br>130min | 9.97 | 0.002 | 백석면 | 검출한계<br>미만 |
